承德建龙特殊钢有限公司 土壤污染隐患排查报告

河北环森环保科技有限公司
2022年12月

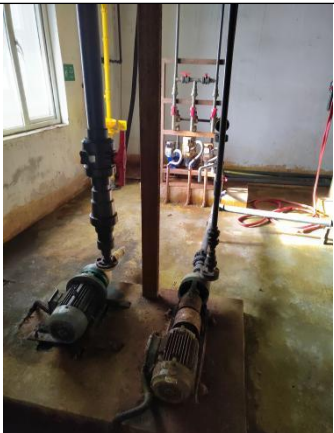
企业名称		承德建龙特殊钢有限公司		所属行业	C3110 炼铁、C3120 炼钢、C3130 钢压延加工、D4411 火力发电		
现场排查负责人		贾超		排查时间	2022年12月14日		
序号	涉及工业活动	重点场所或者重点设施设备	位置信息	现场图片	隐患点	整改意见	备注
2	传输泵	盐酸罐泵组	水处理区 盐酸罐区

•未设置防滴漏设施，渗漏、流失的液体无有效收集设施	1.设置用于收集泄露的液体 2.修建围堰 3.加强日常巡检，落实发现问题及时处理

序号	涉及工业活动	重点设施设备	隐患内容	备注
1	散装液体物料装卸	盐酸罐区	•未设置防滴漏设施，渗漏、流失的液体无有效收集设施	可能产生
2	传输泵	盐酸泵组	•未设置防滴漏设施，渗漏、流失的液体无有效收集设施	可能产生
3	废水排水系统	215m ² 烧结废水提升泵房	•泵及管道有泄漏情况	可能产生
4	水处理区管道运输	废水管道	•管道存在泄漏痕迹	可能产生

序号	涉及工业活动	重点场所或重点设施设备	位置信息	隐患点	整改建议	整改期限
1	散装液体物料装卸	盐酸罐区	水处理区盐酸罐区	•未设置防滴漏设施，渗漏、流失的液体无有效收集设施	1. 设置防滴漏设施，用于收集泄露的液体 2. 整改完成前加强日常巡检，落实隐患排查制度	2023 年 2 月
2	传输泵	盐酸罐泵组	水处理区盐酸罐区	•渗漏、流失的液体无有效收集设施	1. 设置用于收集泄露的液体 2. 加强日常巡检，落实发现问题及时处理	2023 年 2 月
3	废水排水系统	215m ² 烧结废水提升泵房	竖炉区	•泵及管道有泄漏情况	1. 清理流失的液体 2. 整改完成前加强日常巡检，落实隐患排查制度	2023 年 2 月
4	水处理区管道运输	废水管道	水处理区	•管道存在泄漏痕迹	1. 清理泄露痕迹 2. 定期检查管道泄漏情况，发现问题及时处理 3. 落实管道维护方案	2023 年 2 月

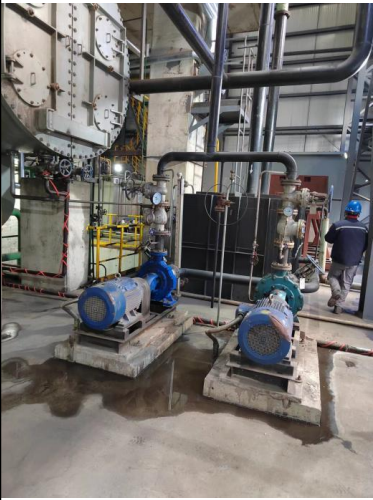
企业名称		承德建龙特殊钢有限公司		所属行业	C3110 炼铁、C3120 炼钢、C3130 钢压延加工、D4411 火力发电		
现场排查负责人		贾超		排查时间	2022年12月14日		
序号	涉及工业活动	重点场所或者重点设施设备	位置信息	现场图片	隐患点	整改意见	备注
3	废水排水系统	215m ² 烧结废水提升泵房	竖炉区

•泵及管道有泄漏情况	1.清理流失的液体； 2.加强日常巡检，落实发现问题及时处理

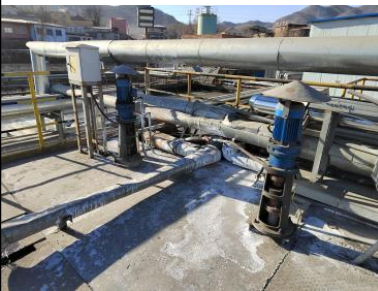
企业名称		承德建龙特殊钢有限公司		所属行业	C3110 炼铁、C3120 炼钢、C3130 钢压延加工、D4411 火力发电		
现场排查负责人		贾超		排查时间	2022年12月14日		
序号	涉及工业活动	重点场所或者重点设施设备	位置信息	现场图片	隐患点	整改意见	备注
4	水处理区管道运输	废水管道	水处理区

•管道存在泄漏痕迹	<ol style="list-style-type: none"> 1. 清理泄露痕迹 2. 定期检查管道泄漏情况，发现问题及时处理 3. 落实管道维护方案
