承德燕北冶金材料有限公司
土壤污染隐患排查报告

河北环森环保科技有限公司

2022 年 12 月

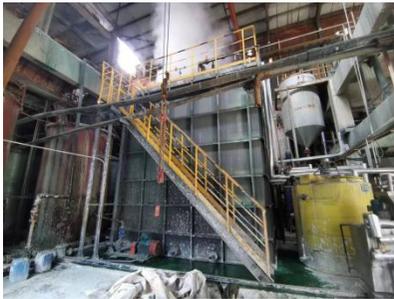
●存在污染痕迹	1、对地面进行及时清理 2、加强日常巡检，落实发现问题及时处理

序号	涉及工业活动	重点设施设备	隐患内容	备注
1	污水处理	斜板沉降池	地面存在污染痕迹，未及时清理	可能产生

序号	涉及工业活动	重点场所或重点设施设备	位置信息	隐患点	整改建议	整改时限
1	污水处理	斜板沉降池	斜板沉降池	地面存在污染痕迹，未及时清理	1、对地面进行及时清理 2、加强日常巡检，落实发现问题及时处理	2023年2月
