河北省安装工程有限公司七分公司
基础地块及和平东路 518 号地块
土壤污染状况调查报告

编制单位：河北旋盈环境检测服务有限公司

编制日期：二〇二〇年十月

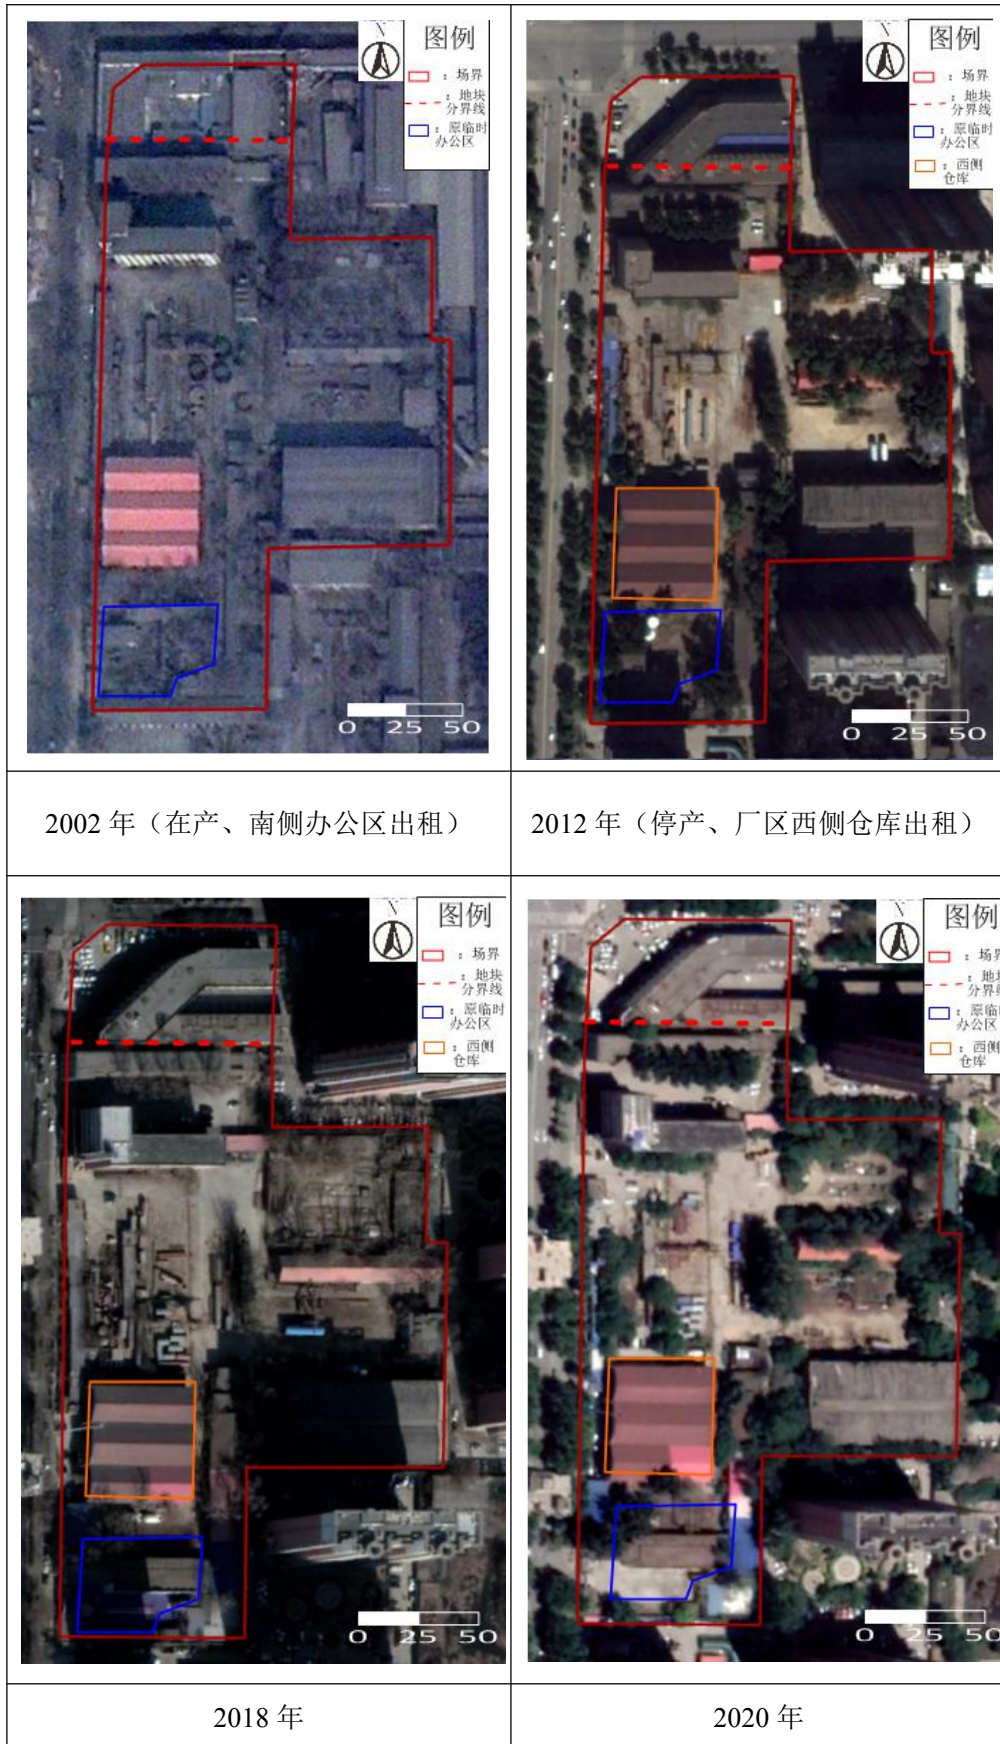
图 2.3-1 近 18 年调查地块土地利用功能变化情况

1971 年，南地块建立河北省安装工程有限公司七分公司厂区，进行非标设备制造。2000 年厂区南侧的办公区出租，地上建筑物由一层增为两层，建成成龙幼儿园后改为庄里院美食城。2010 年停产，厂区西侧仓库出租，现为力驰多汽车养护店。厂区内建筑物均未拆除、仓库储存的原辅材料、半成品、成品未清运。

详细历史变迁情况见表 2.3-1 和图 2.3-1。

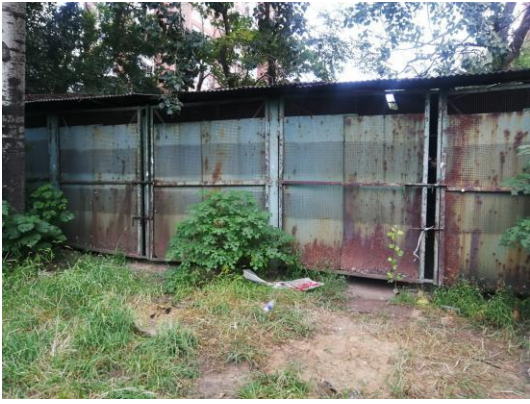
南地块仓库 2

南地块厂区内构建筑物均未拆除，仓库 2、原油库墙体有不同程度坍塌。办公区、变压器室、宿舍、车棚使用中，工具箱区堆放着钢材、木板、工具箱，其余地方闲置。厂区内有供热管道、生活污水管道，现场未发现地下储罐及拆除痕迹。

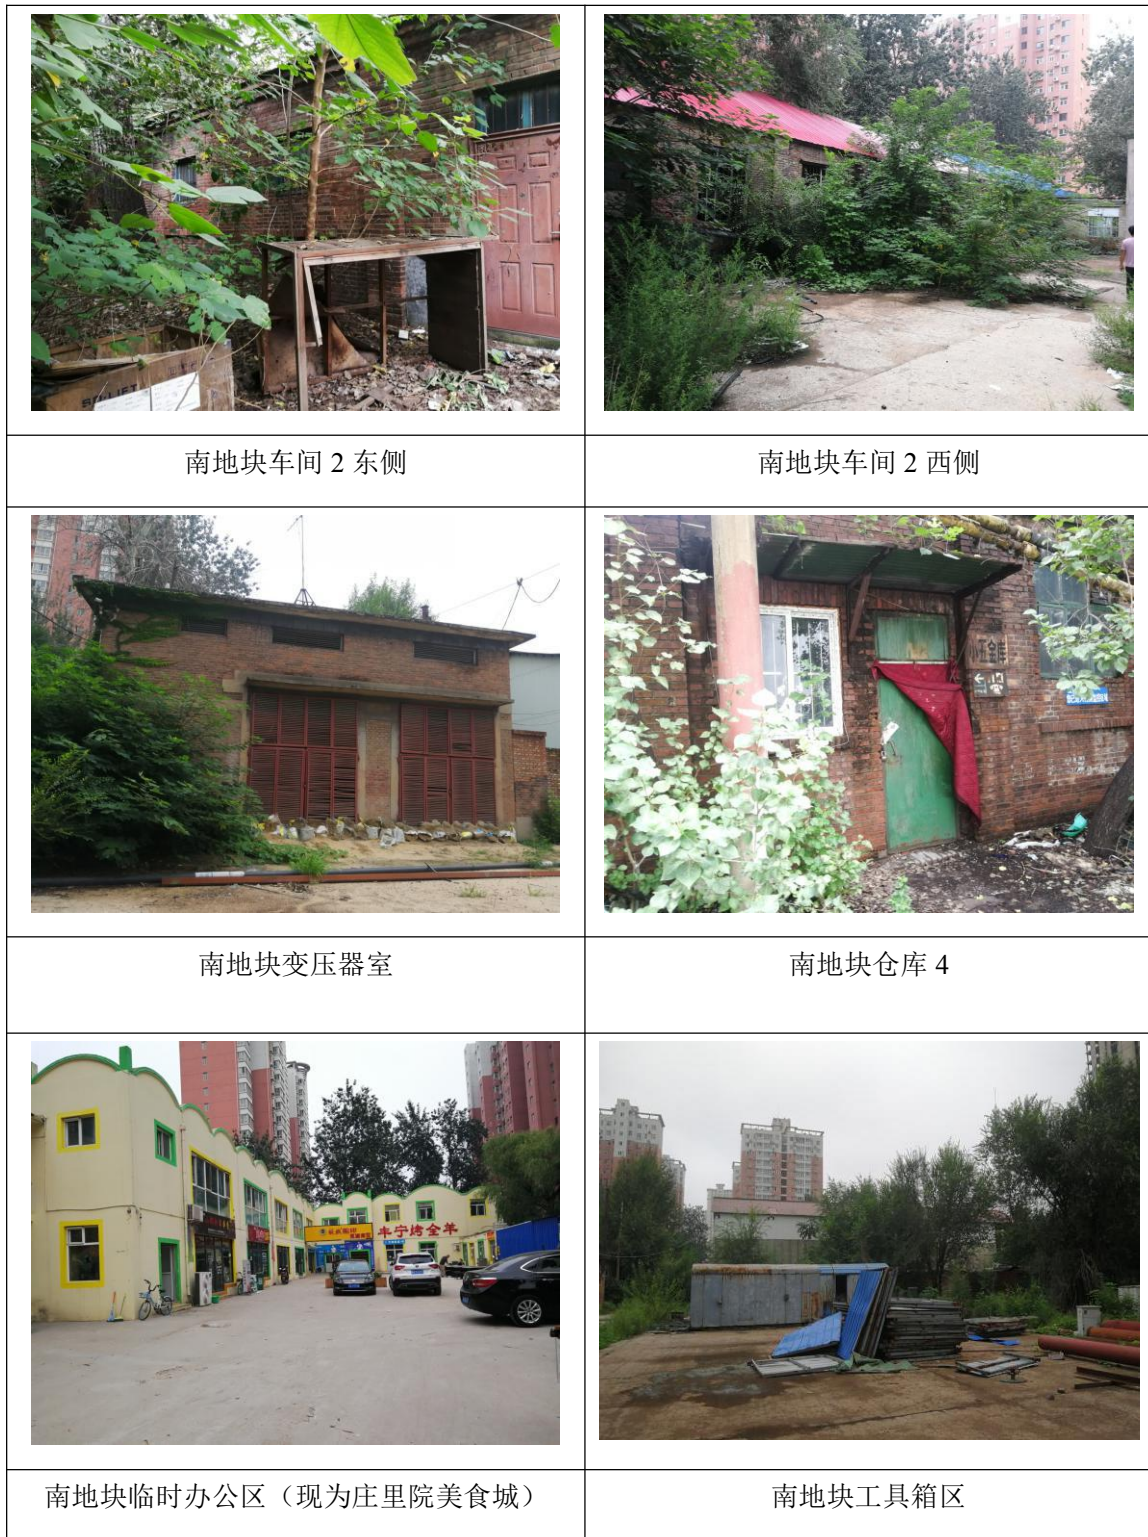
图 3.1-1 调查地块现状图

根据 2020 年 8 月现场踏勘情况，目前北地块地面均为水泥硬化，西侧路面整体上硬化良好，偶见裂缝。该地块内的店铺主要涉及家政、汽车维修行业，其中 Mobill 汽车养护店营业中，其他店铺均已停业。

地块现状如表 3.1-2 和图 3.1-1 所示。

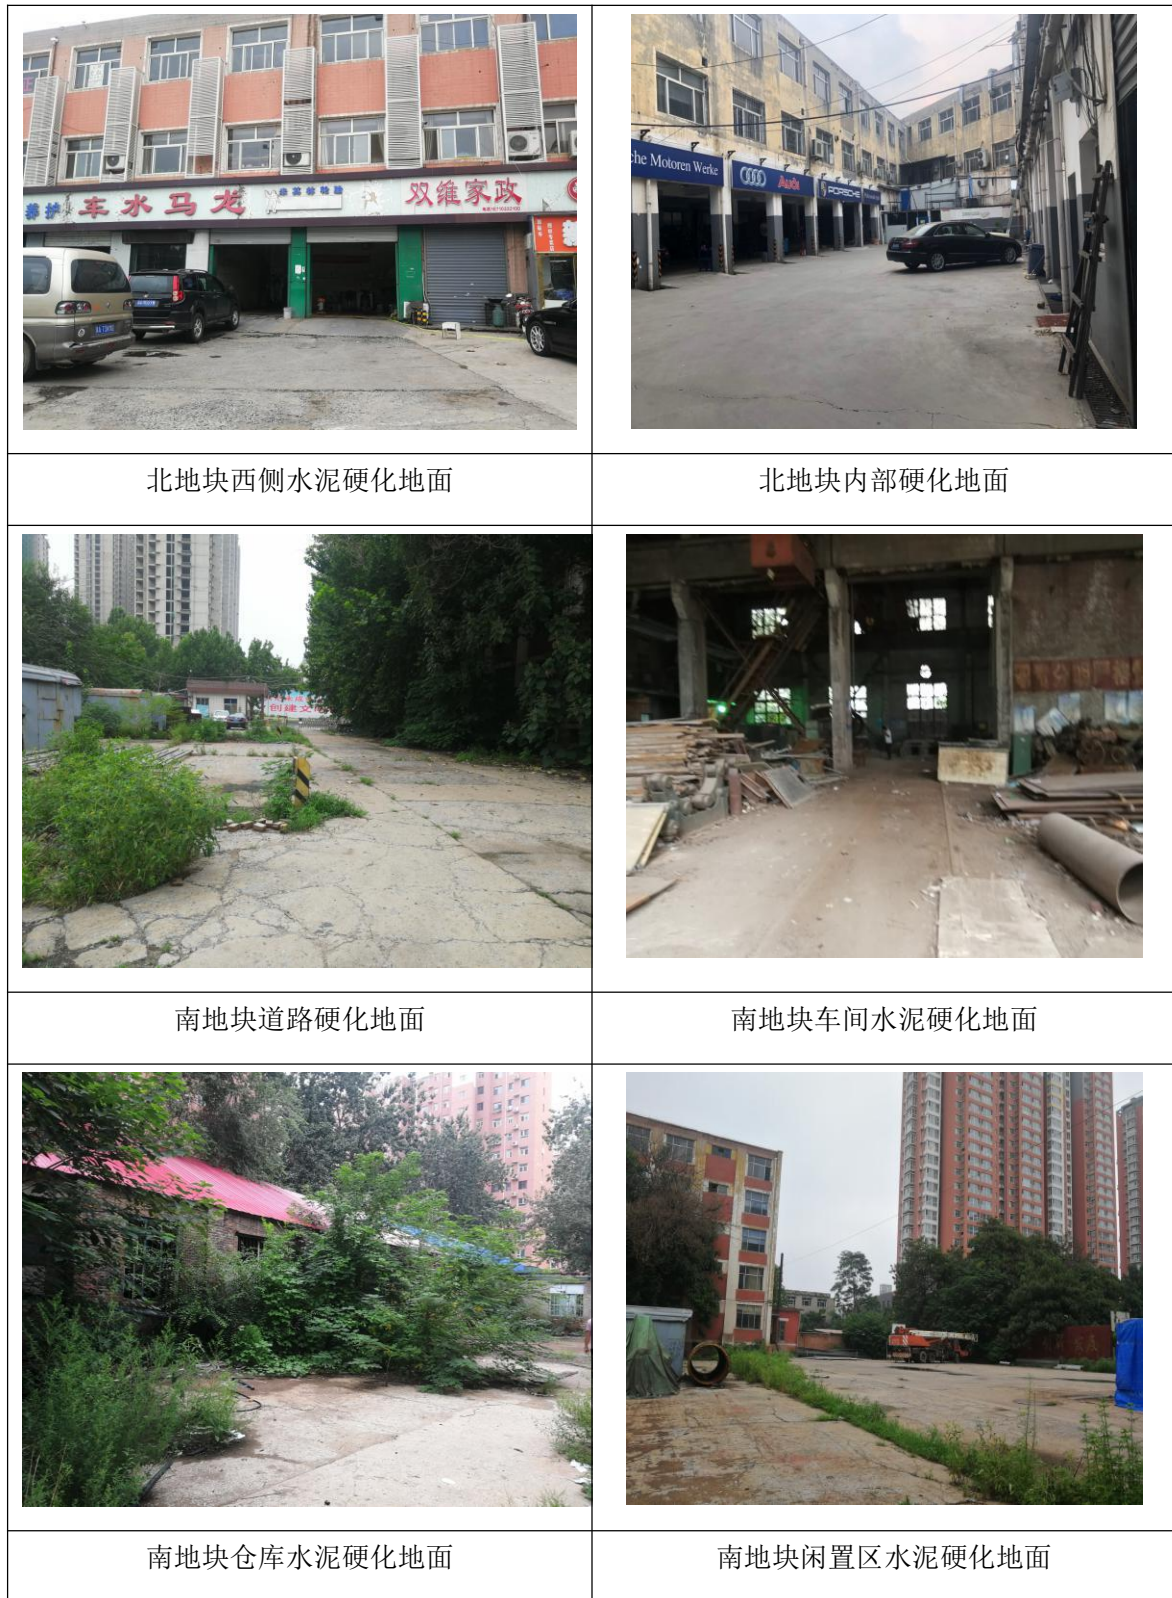
图 3.4-1 地块防渗情况

北地块地面均为水泥硬化，西侧路面整体上硬化良好，偶见裂缝。

南地块厂区的道路、办公区和生产区地面均为水泥硬化，厚度约为 5cm，有不同程度的破损裂缝。

地块防渗情况见图 3.4-1。

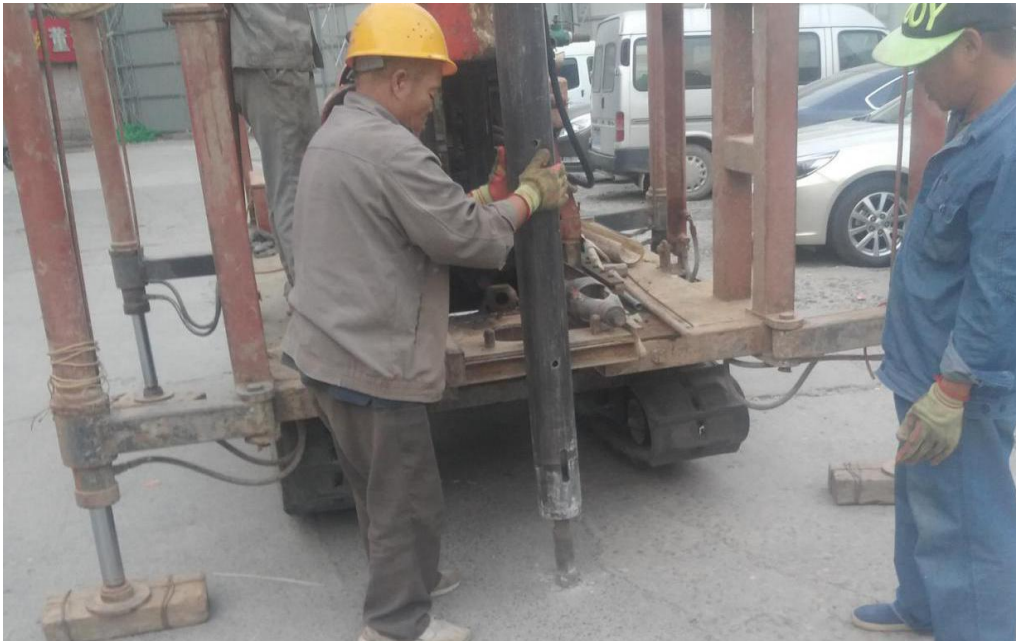
图 4.3-1 现场钻探情况

对于深度大于弱透水层底板埋深的钻孔，在钻探结束后，要求使用膨润土回填，回填的深度要求覆盖整个弱透水层，并超过弱透水层顶底板上下 30cm。回填膨润土时，每回填 10cm 须用水润湿。

现场钻探情况见图 4.3-1。

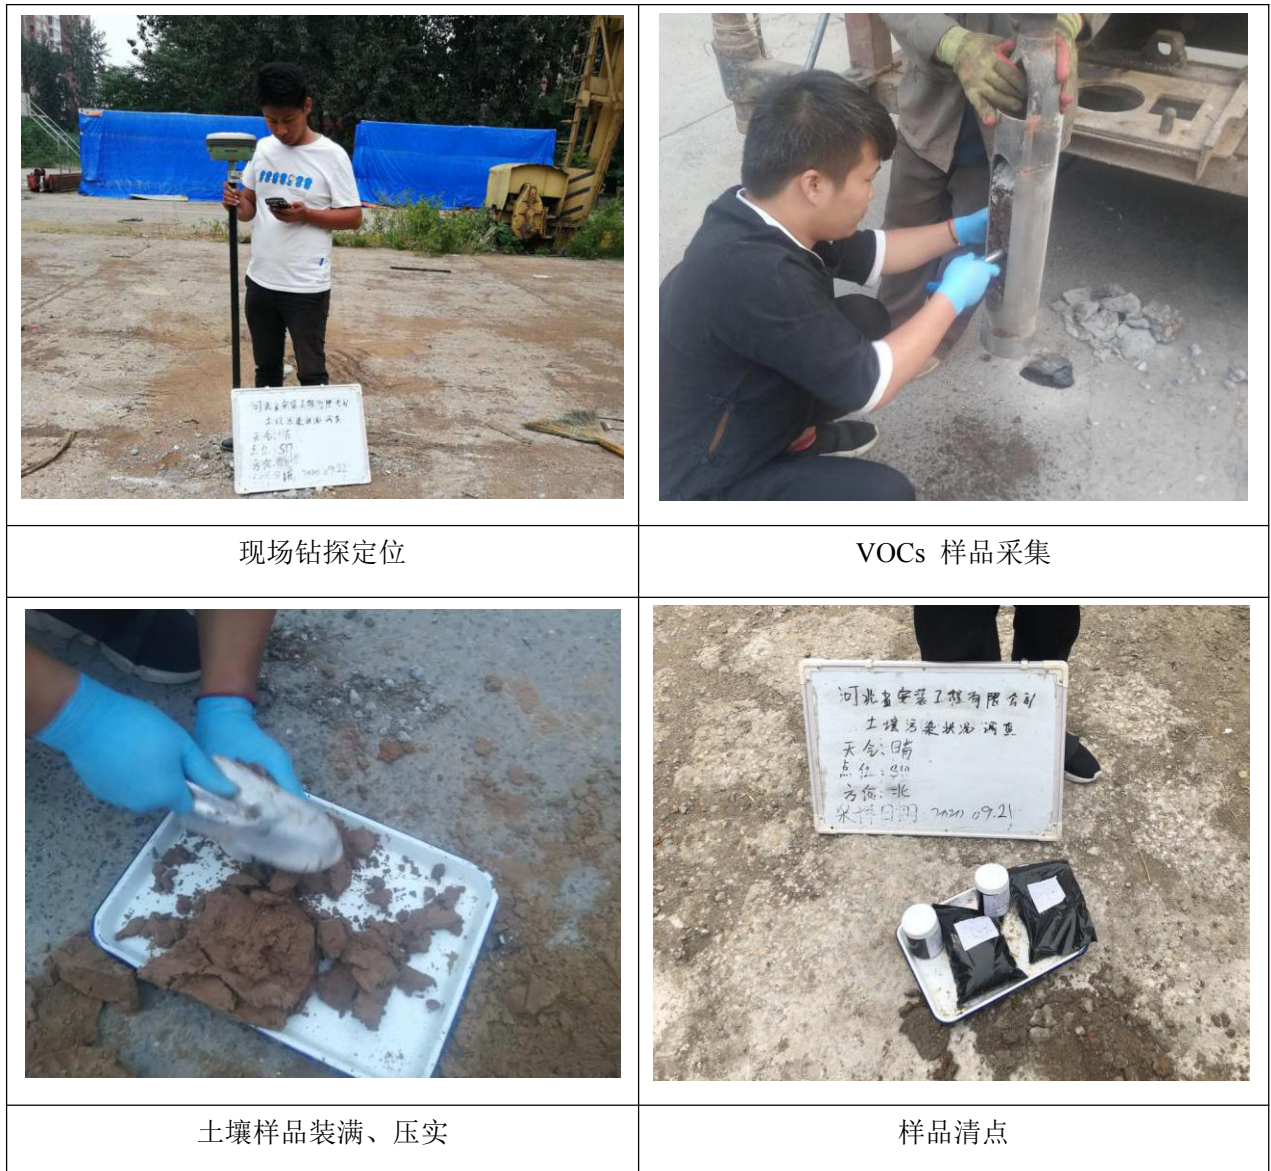
图 4.3-2 现场采样情况

根据《土壤环境监测技术规范》（HJ/T166-2004）相关要求，采集重金属样品时，根据采样方案和土层特性，确定采样深度，在该采样深度上采集混合均匀后的土壤样品；在采集 SVOCs 等有机物样品时，首先用木铲刮开土柱表面后再进行取样，避免因钻头温度升高导致表层的有机物挥发，影响检测结果。检测重金属、SVOCs 的土壤样品均采集在 250mL 的广口玻璃瓶中，要求装满、压实，尽量使得瓶内不留空隙，土壤样品与瓶口形成切面。VOCs 属于挥发性物质，采样时用采样器采集约 5g 土柱装入有甲醇保护剂的 40mL 棕色玻璃瓶中，现场取样情况见图 4.3-2。
